Reparatur der Kelemen-Sperrkreis-Antenne

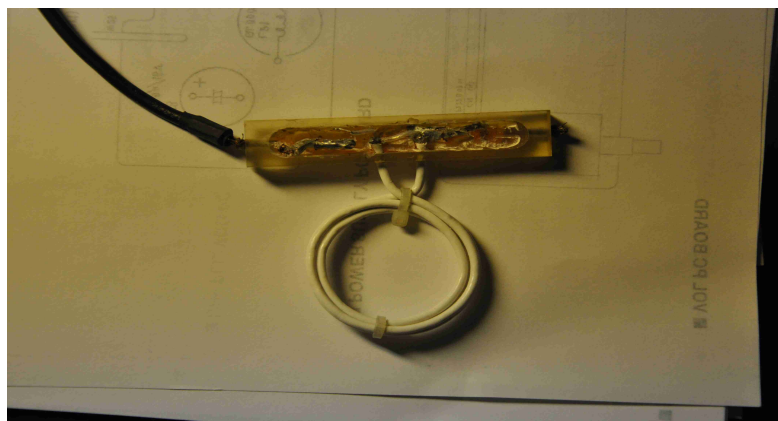
Bei meiner Maßnahme hatte ich allerdings den Alterungsfaktor der alten Antennenlitze völlig unterschätzt. Während des Sommerurlaubs Urlaubs 2010 riss die Antenne in unmittelbarer Nähe zum Sperrkreis-Gehäuse. Da das Gehäuse aus Plexiglas gefertigt wurde, mündete die Reparatur in stundenlanges Feilen um wenigstens einen minimalen Teil der alten Antennenlitze wieder frei zu legen.

Abbildung 1: Defekter Sperrkreis mit bereits freigelegtem "Innenleben"

Daran konnte ich dann notdürftig mittels Lüsterklemme den Antennendraht befestigen. Natürlich hielt das auch nur bis zum nächsten Aufbau. Kurzum, es war eine neue Lösung gefragt. Dazu waren zunächst wesentliche Forderungen an die neuen Sperrkreise fest zu legen.

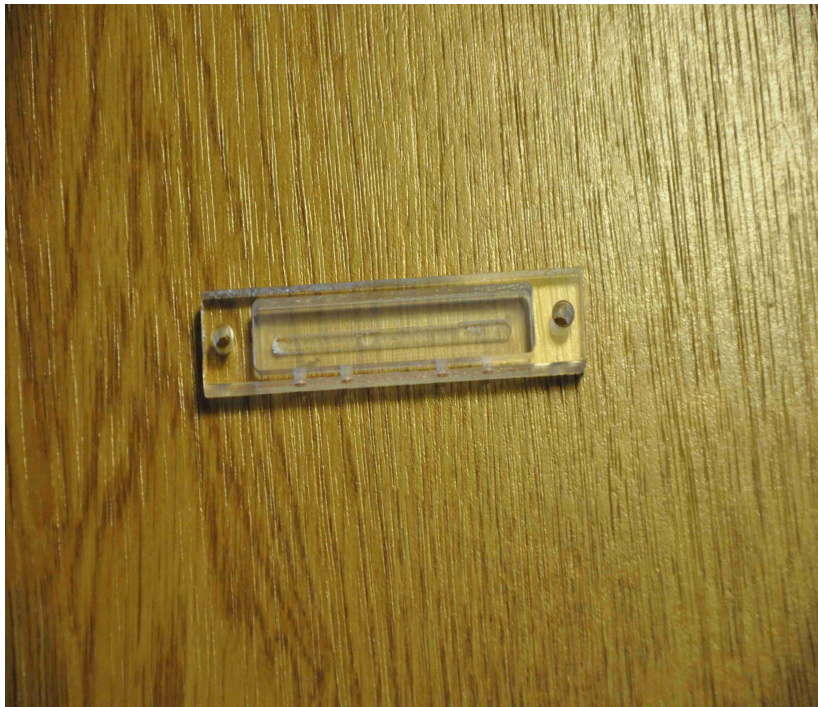
Abbildung 2: Neues Gehäuse aus Plexiglas gefräst

Die Bohrungen rechts und links sind in 3,3 mm ausgeführt. Dies ist der Bohrdurchmesser für ein M4 Gewinde. An der Unterkante kann man die Bohrungen (3,0 mm) für die Durchführung des Koaxialkabels und des Anschlussdrahtes erkennen.

Zunächst folgte ich der alten Weisheit: „Gutes soll man beibehalten“. In diesem Fall fertigte ich aus 8 mm starkem Plexiglas die Gehäuse für die Sperrkreise an.

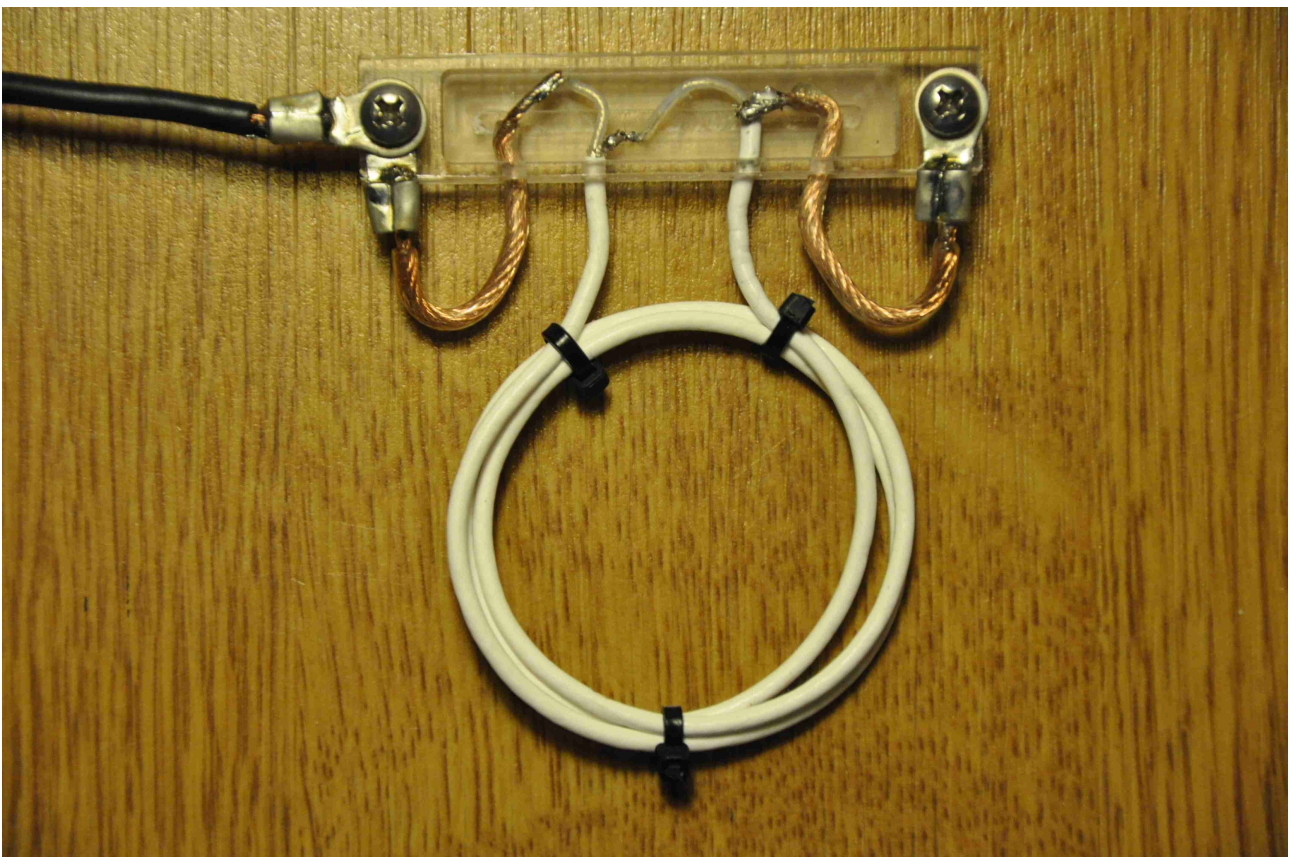
Abbildung 3: Fertig eingesetzter und verlöteter Sperrkreis

Die deutlich sichtbaren Schrauben sind in V2A ausgeführt. Daher sind diese rostfrei. Die in das Gehäuse gefräste Tasche wird noch mit Polyester vergossen. Das schützt die Anschlüsse innerhalb des Gehäuses.

Um den Anschlussdraht und die Kabelschuhe, die ja außerhalb des Gehäuses liegen, vor Korrosion zu schützen, werden diese noch mit PlastiDip überzogen. Im Falle einer Beschädigung der Antenne kann man diesen Schutzüberzug leicht und rückstandsfrei entfernen. Da der Anschlussdraht aus Antennenlitze zum Einen keiner Belastung ausgesetzt ist und zum Anderen mit PlastiDip überzogen wird, ist mit Korrosion nicht zu rechnen. Wenn jetzt noch einmal Schäden am neuen Litzendraht auftreten, kann man diesen leicht ersetzen.
